Erhalten des Wirkungsgrades

Ich beschreibe im Folgenden die korrekte Instandsetzung (Neuwicklung) eines Elektromotors, ohne den Wirkungsgrad negativ zu beeinflussen.

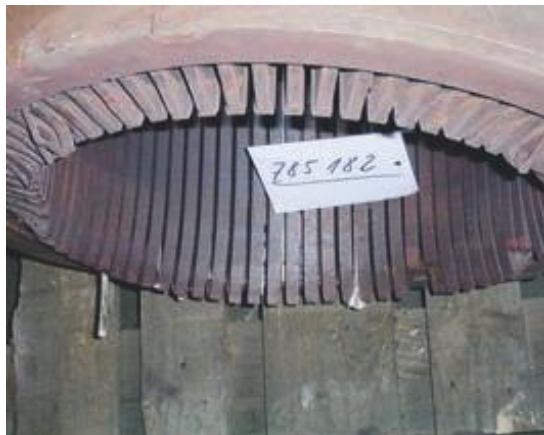
Bild 1: Der mit Pyrolyse behandelte Stator, die Neuwicklung kann beginnen, wenn die Bleche gerichtet wurden

Beim Ausbau der ausgeschwelten Wicklung müssen die Monteure darauf achten, das Blechpaket nicht zu beschädigen. Jedes verbogene oder verschobene Blech muss wieder gerichtet werden (Bild 1). Besondere Vorsicht gilt bei der Reinigung der Statornuten, damit keine Kurzschlüsse ausgelöst werden. Sämtliche Kurzschlüsse, die nach der Induktionsprüfung des Blechpakets mittels Infrarotthermometer festgestellt werden können, müssen mechanisch nachgearbeitet werden, um Zusatzverluste zu verhindern.

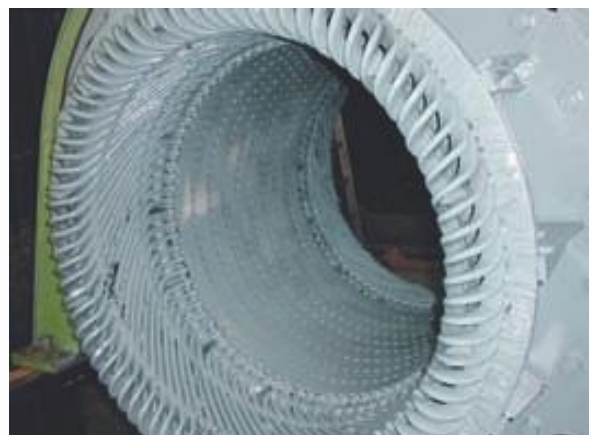
Bild 2: Der neu bewickelte Stator, versehen mit Schutzlack, fertig für die Montage

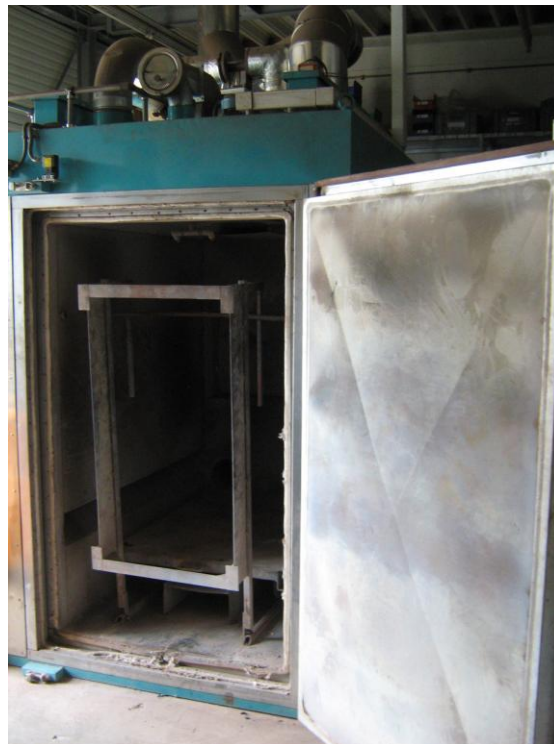
Bild 3: Unser Pyrolyseofen

einzelnen Bleche nachisoliert werden. Zur Entfernung der alten Wicklung aus dem Blechpaket muss man die Wickelköpfe absägen, ohne das Blechpaket zu beschädigen. Danach schwelt man die alte Wicklung in einem temperaturüberwachten Pyrolyseofen bei 360 ° - 370 °C aus. Wichtig hierbei ist, dass das Blechpaket vor Überhitzung geschützt wird und nicht mit Propanbrennern gearbeitet wird, da hier unkontrollierte Temperaturen entstehen, die die Isolierung der Bleche zerstören.

Wir gewährleisten, dass diese Temperaturen eingehalten werden und dokumentieren dies dem Kunden auch auf Wunsch.
